STRÖMBACKASKOLAN PITEÅ. UNDERSÖKNING AV IDROTTHALL B OCH C

HIFAB AB
Uppdragsnummer: 316 054

Luleå 2009-11-18

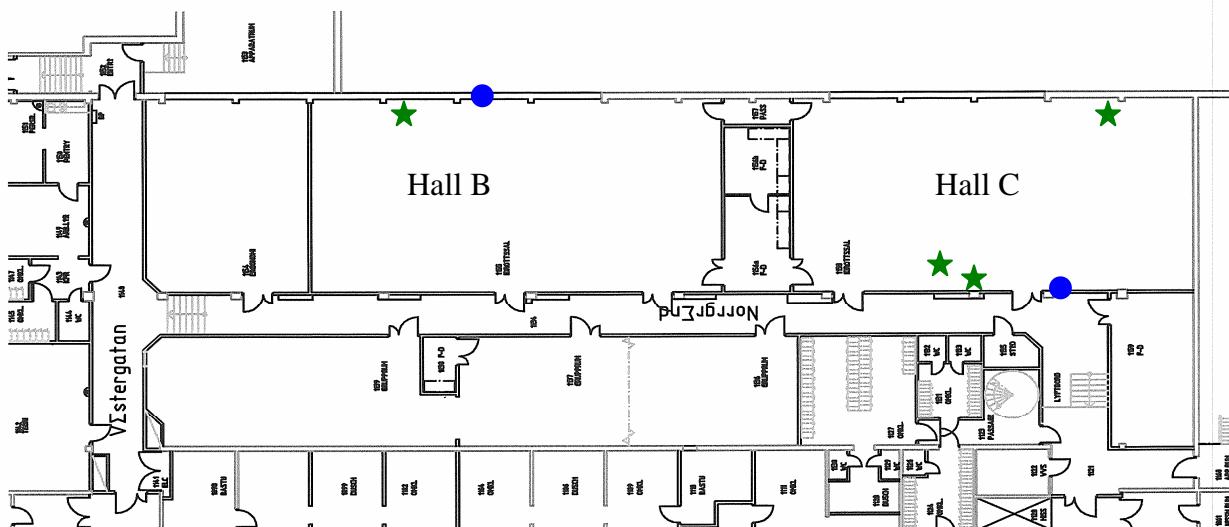
6 RITNING

Konstruktionsingrepp har utförts lokalt (se ritning). Golvet kontrolleras genom håltagning på totalt 3 platser. Golvkonstruktionen har utförts på ett relativt fuktsäkert sätt med underliggande plastfolie mot en ren betongplatta. Ovan plastfolien ligger golvreglarna och utrymmet är oisolerat. Ingen luftning av golvet finns dock. Inga missfärgningar, avvikande lukter eller avvikande fuktvärde påträffas i golvkonstruktionen vid provplatserna.

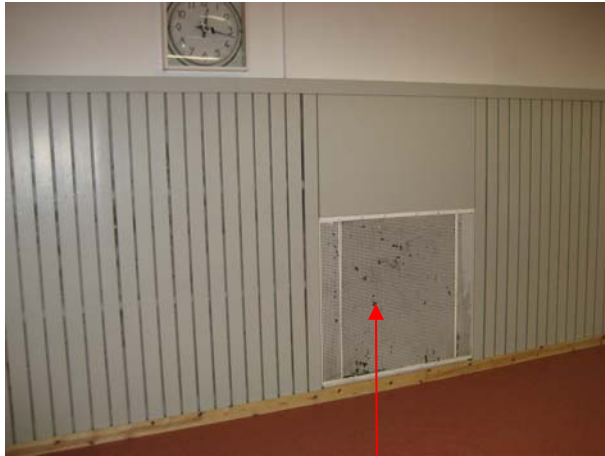
Bild 1. Innervägg. Ventilationsutblås 3st/hall

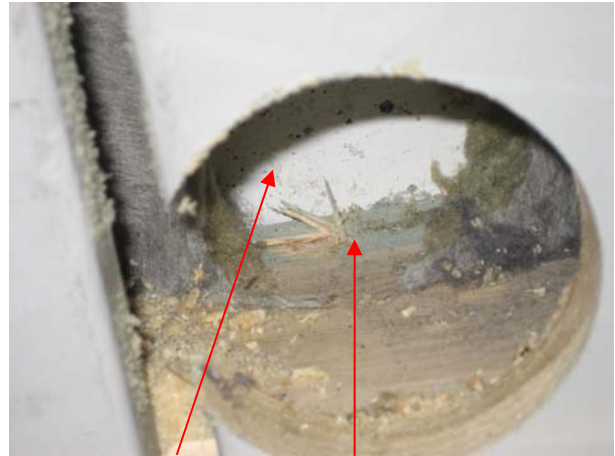
Den glesspikade panelen gör dock att luftcirkulation och fukttransport fungerar. Störst risk för skador finns i den liggande träribben närmast golvet som ligger i direkt kontakt med ytterväggen. Ingen avvikande lukt, missfärgning eller färgsläpp påträffades i ytterväggen vid kontrollen.

Bild 2. Yttervägg. Närmast ytterväggen i underkant väggen sitter träribben placerad

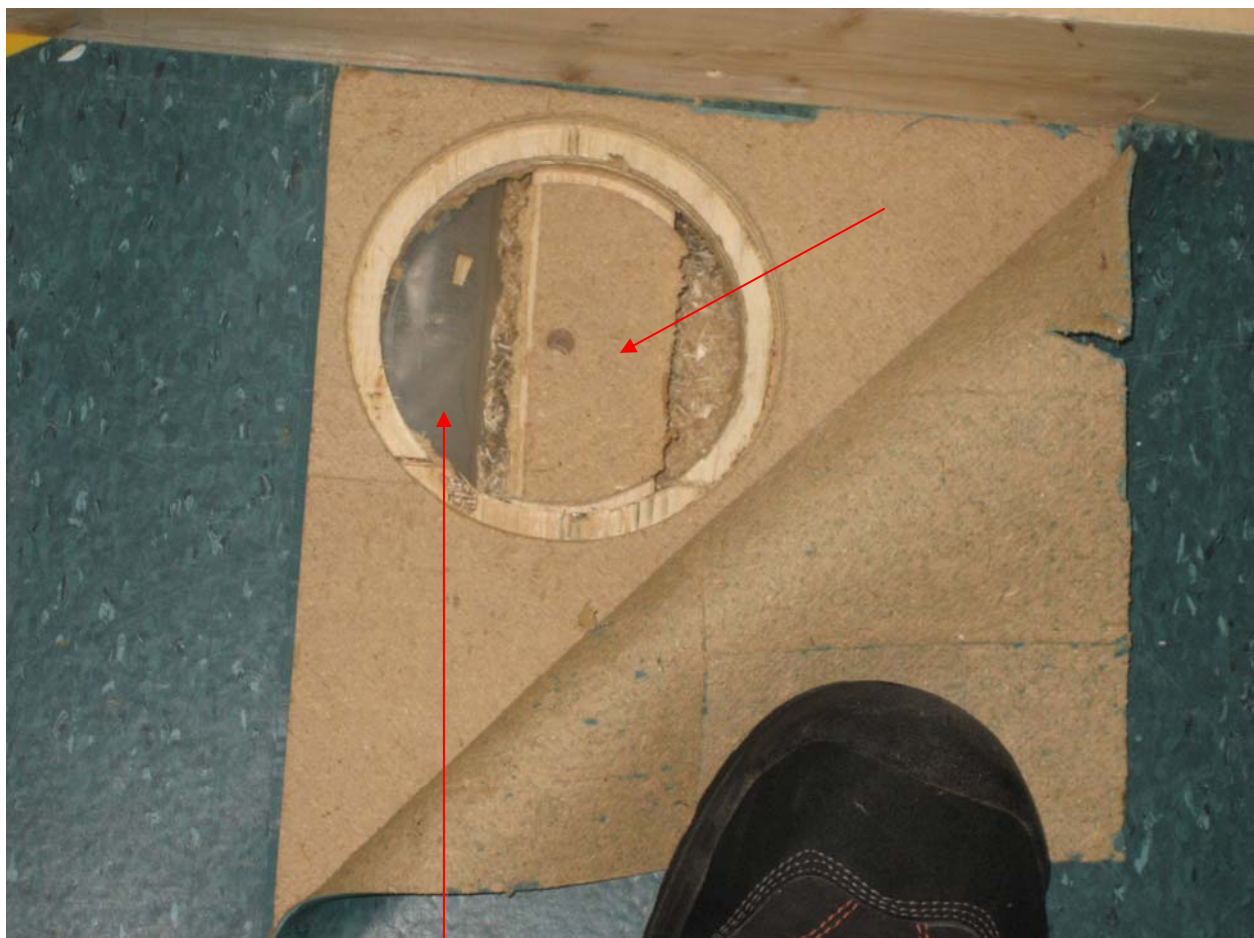
Bild 3. Provtagningsplats i golvet. Plastfolien som är placerad mot betongplattan syns. Ovanför plasten ses golvbjälken. Ingen isolering finns i golven.
