Trygghetsvandring runt Stadsberget 2015-09-16

Under 2015 färdigställdes ett nytt parkeringshus i Piteå, Stadsberget. Detta är inte bara ett parkeringshus utan fungerar också som en mötesplats. För att se om trygghetsperspektiven kan stärkas så planerades trygghetsvandringen till detta område.

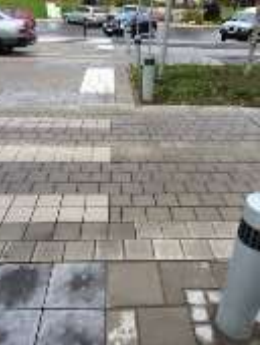
<p>Övergångsställe över Sundsgatan mot stadsberget</p>	<p>Otydliga vita streck</p>	<p>Trafik projekt</p>	<p>2015-09 Skall målas nästa säsong.</p>
<p>2.</p>

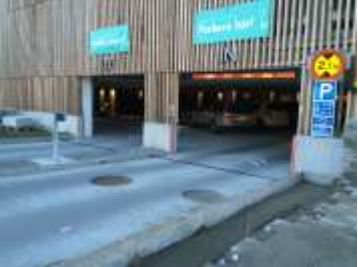
<p>Infart bilar</p>	<p>Otydlig väg in i garaget. används av gående</p>	<p>Fastighets</p>	<p>2015-09 Avgränsning ska ske med mur</p>
<p>3.</p>

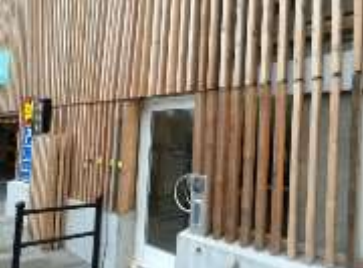
<p>Ingång för gående från Sundsgatan in till parkeringshus</p>	<p>Dåligt markerad. Ingen belysning</p>	<p>Fastighets</p>

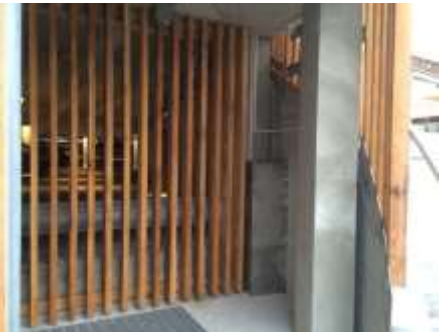
<p>Vid ingång för gående på ”torget” vid sittgradängerna</p>	<p>Ett prång utan insyn . Mörkt hörn.</p>	<p>Fastighets</p>	
<p>6.</p>

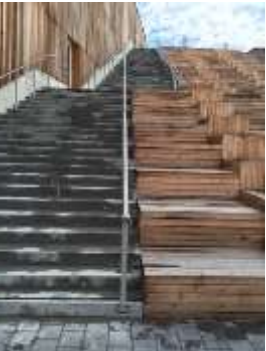
<p>Räcke vid gradängerna mötesplatsen.</p>	<p>Lite svårt att ta sig till de olika avsatserna då räcket ”stänger” till .</p>	<p>?</p>

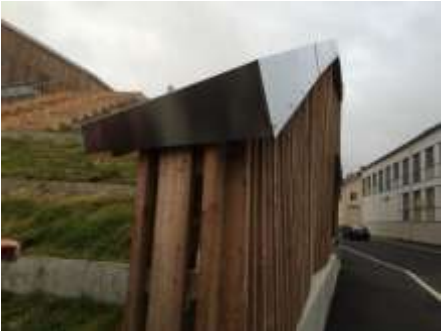
<p>Vid hörn på staket mot Prästgårdsgatan.</p>	<p>Mycket vasst lågt sittande. Risk för skada i huvud.</p>	<p>Fastighets</p>

- Tydligare informations skyltar och en bättre överblick för orienterbarheten i hela byggnaden. Gäller både när man går och när man kör i garaget.
- Skydda "farliga hörn" på utstickande kanter .
- Skydda elkablar

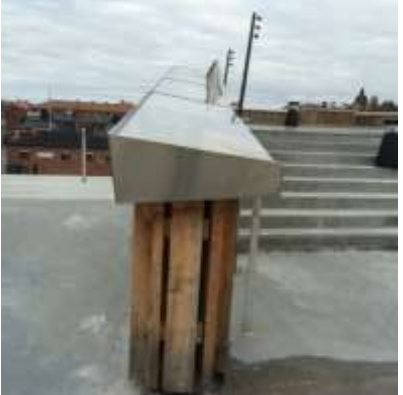
<p>Taketage</p>	<p>Mycket vasst lågt sittande. Risk för skada i huvud.</p>		
<p>8.</p>

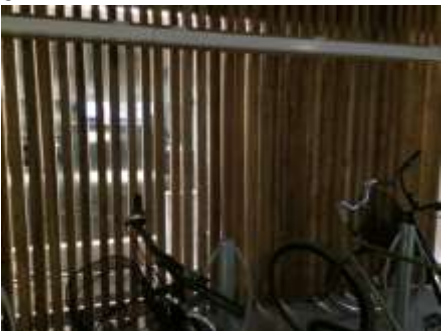
<p>Cykelgarage</p>	<p>Sk ”döda” vinkar i förrådet där insynen är dålig.</p>	<p>Fasighets</p>

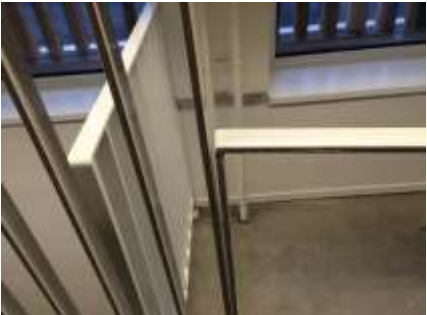
<p>Inne i ”sluss” garage ingång från Prästgårdsgatan.</p>	<p>Löst räcke. Skruvar saknas.</p>	<p>Fastighets</p>	
<p>10.</p>

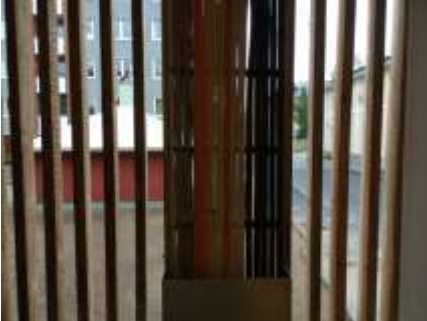
<p>Inne i garage.</p>	<p>Öppna skåp med kablar. Lätt att komma åt för barn.</p>	<p>Fastighets</p>	
<p>11.</p>

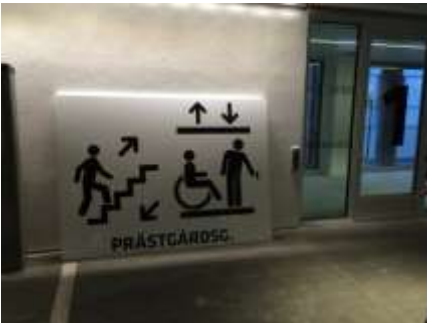
<p>Inne i garage</p>	<p>Svårt att orientera sig. Vilket plan är man på? Ej uppsatta skyltar</p>	<p>Fastighets</p>

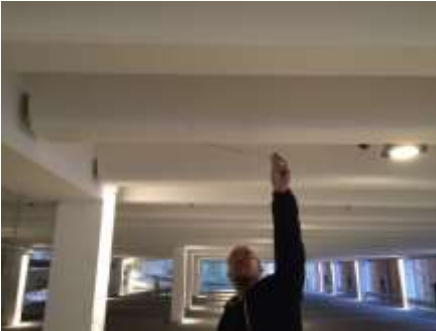
Inne i garaget	Stulna skyltar nödutgång. Metalltrådar som hänger ner	Fastighets	
<p>13.</p>

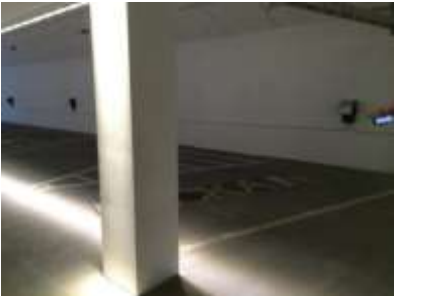
Plan 2 +0	Svårt att se markeringen ”backa in” på golvet när du är i bilen.		
<p>14. Vid utfart</p>

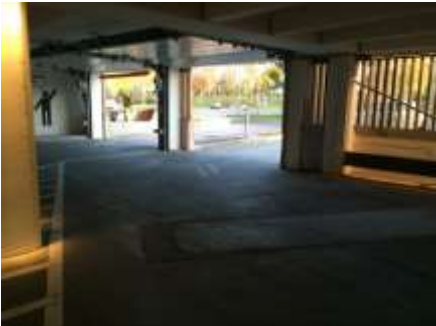
Plan 0	Oklart hur du ska köra. blir en ”snäv” kurva som kan skada bilen. Svårt att anpassa farten	Fastighets

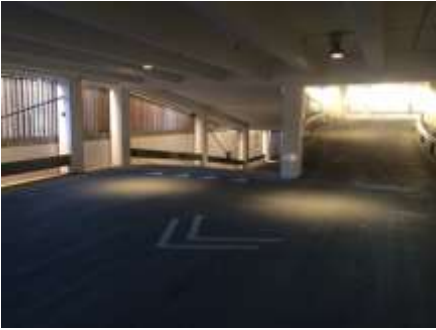
<p>Plan 0 Vid utfart</p>	<p>Oklar markering om hur körriktning sker</p>		
<p>16.</p>

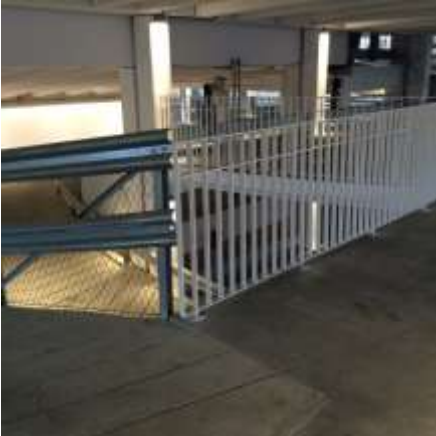
<p>Plan 3</p>	<p>Enkelt räcke. Frågeställning om det håller för ev. Påbackning eller är väl synligt för backande fordon.</p>
