Översyn omklädningsrum och duschar

UTBILDNINGSFÖRVALTNINGEN

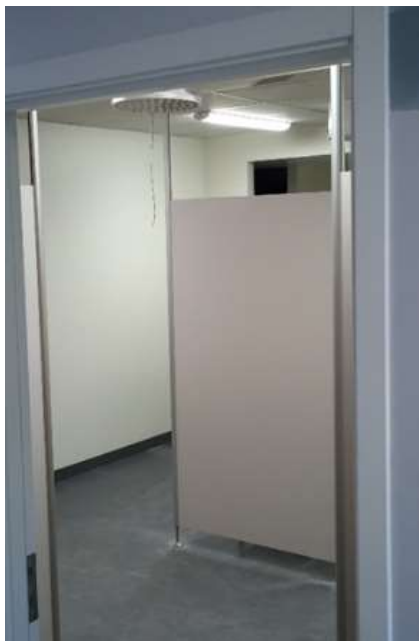
Avskärmat omklädningsrum med skärmvägg vid entrén. Strömnässkolan

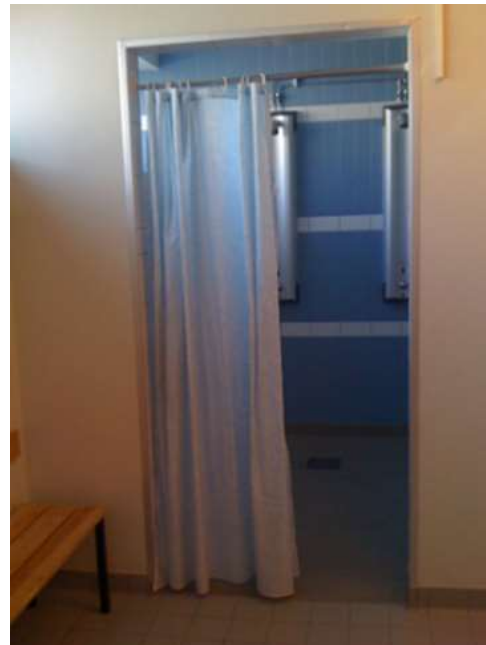
Avskärmat duschrum med draperi. Öjeby sporthall, skolans omklädningsrum

I vissa omklädningsrum saknas ovanstående möjligheter och där återstår antingen att bygga om omklädningsrummen, vilket är en mycket kostsam åtgärd, eller att använda ett draperi/skyнке något som tyvärr inte är idealisk ur hygienisk synvinkel.

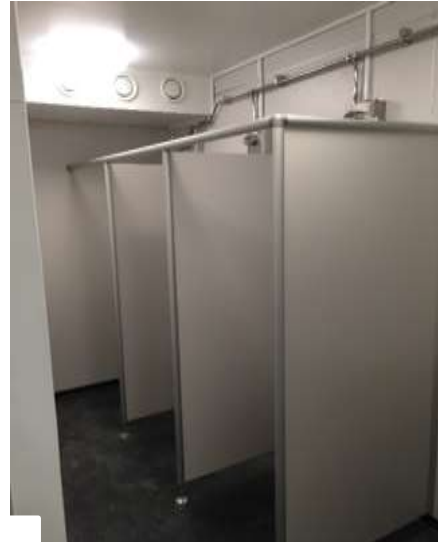
Duschväggar. Strömnässkolan

Det är värt att notera att vid de skolor som har fått skärmväggar monterade mellan duscharna så har klagomål från eleverna kring exponering och utsatthet fortsatt att komma in.
