**Piteå Kommun**

# **Kartläggning, bedömning och åtgärder för gång- och cykelvägnätet**

## **Piteå kommun**

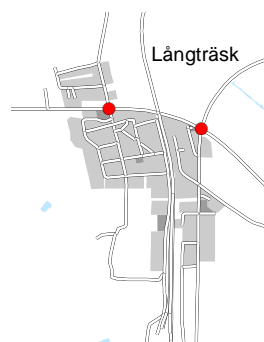
Bild 6a. Karta över kvalitetsbedömning av säkerhet längs gång- och cykelnätet samt på gång- och cykelpassager i stadsbygden.

*Bild 6b. Karta över kvalitetsbedömning av säkerhet längs gång- och cykelnätet samt på gång- och cykelpassage i Rosvik.*

*Bild 6c. Karta över kvalitetsbedömning av säkerhet längs gång- och cykelnätet samt på gång- och cykelpassage i Norrfjärden.*

*Bild 6d. Karta över kvalitetsbedömning av säkerhet längs gång- och cykelnätet samt på gång- och cykelpassage i Sjulsmark.*

*Bild 6e. Karta över kvalitetsbedömning av säkerhet längs gång- och cykelnätet samt på gång- och cykelpassage i Långträsk.*

*Bild 6f. Karta över kvalitetsbedömning av säkerhet längs gång- och cykelnätet samt på gång- och cykelpassage i Böle.*

Större delen av gång- och cykelpassagerna har fått röd standard. De passager som blivit klassade med gul standard är främst de korsningspunkter som kan passeras planskilt men tillsammans med annan fordonstrafik. Andra passager som fått gul standard är sådana som ligger vid bilvägskorsningar där fordonen tvingas att stanna och på så sätt har låga hastigheter. De passager som fått grön standard är främst de som sker planskilt, dvs. antingen i separat tunnel eller bro, eller de som är upphöjda eller följs av ett gupp.

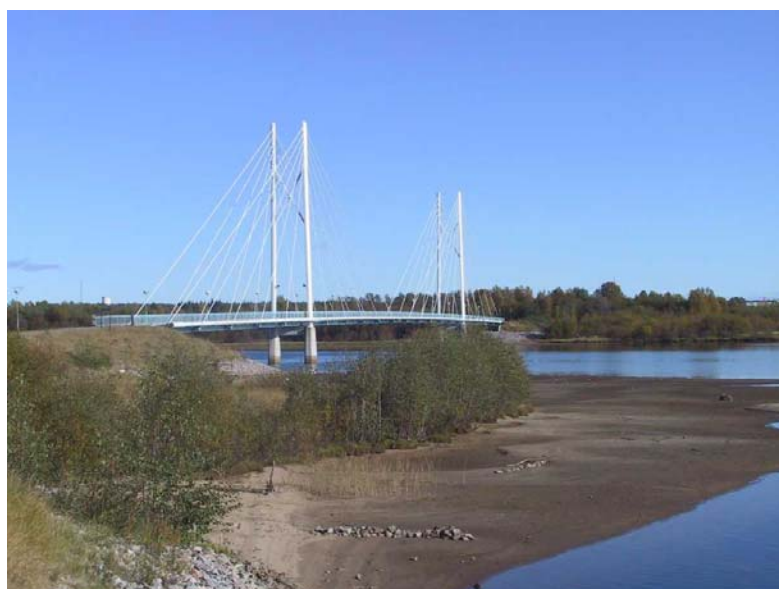
Bild 8. Öholmabron, exempel på grön standard avseende trevnad.

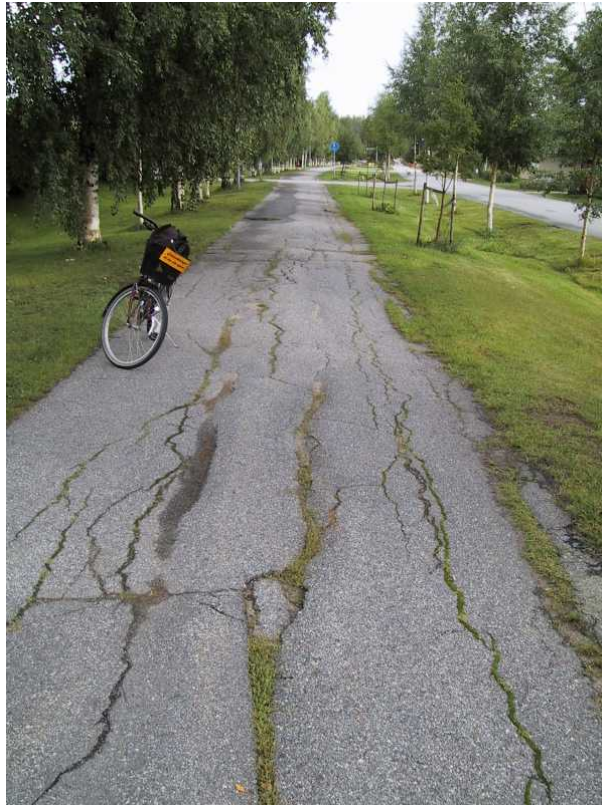
*Bild 11. Exempel på röd standard avseende fysisk standard.*

Den fysiska standarden på Piteås gång- och cykelnät är överlag mycket god, men dock finns sträckor som är i stort behov av omläggning (se bild 11). Gång- och cykelvägar med grusbeläggning har bedömts som gula, utom i de fall där gruset varit mycket grovt eller ytan har haft stora gropar. Vissa sträckor redovisas som blå, vilket innebär att inventering av den fysiska standarden saknas.

Skador i ytbeläggningen, såsom gropar, knölar, sprickor och vattensamlingar, på gång- och cykelvägarna kan utgöra betydande trafikfaror för gående och cyklister. De sträckor som har större defekter och som orsakar direkt obehag eller trafikfara bör åtgärdas snarast för att undvika skador.
