Piteå kommun

# Pitholmshöjden, etapp 1 villatomter

## PM Geoteknik

Uppdragsnr: 109 17 54-11 Version: 1 Datum: 2025-06-27

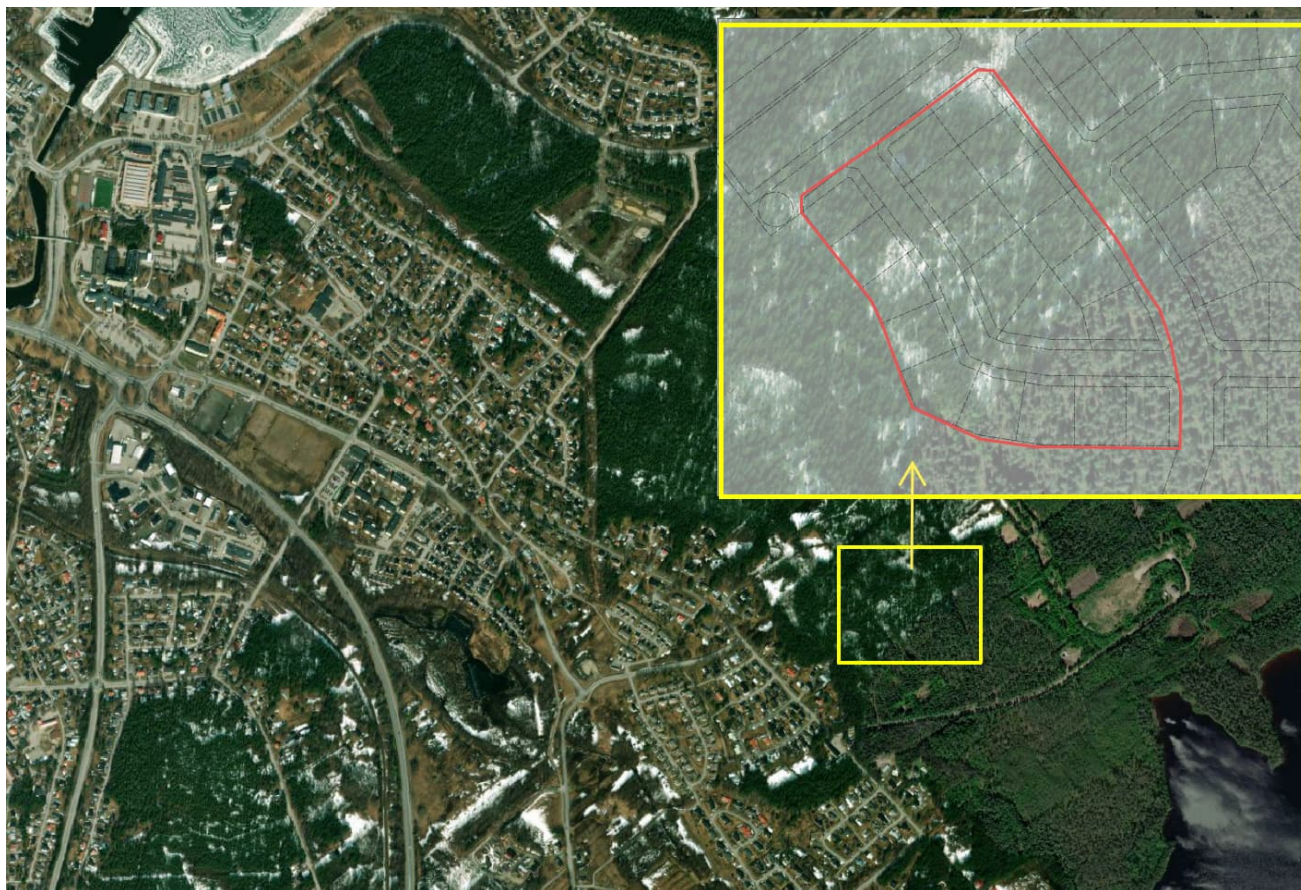
*Figur 1. Översikt visande tomter tillhörande etapp 1 inom röd markering i inzoomad ruta*

Föreliggande PM beskriver översiktligt de geotekniska förhållandena och förutsättningarna för grundläggning inom området för de aktuella villatomterna inom etapp 1, se *Figur 1*.
