Bakgrund

Under slutet av 2019 utfördes planerad tillsyn i Piteå kommuns kommunala skolor för att följa upp föreläggande. Denna projektrapport är en sammanställning av tillsynen.

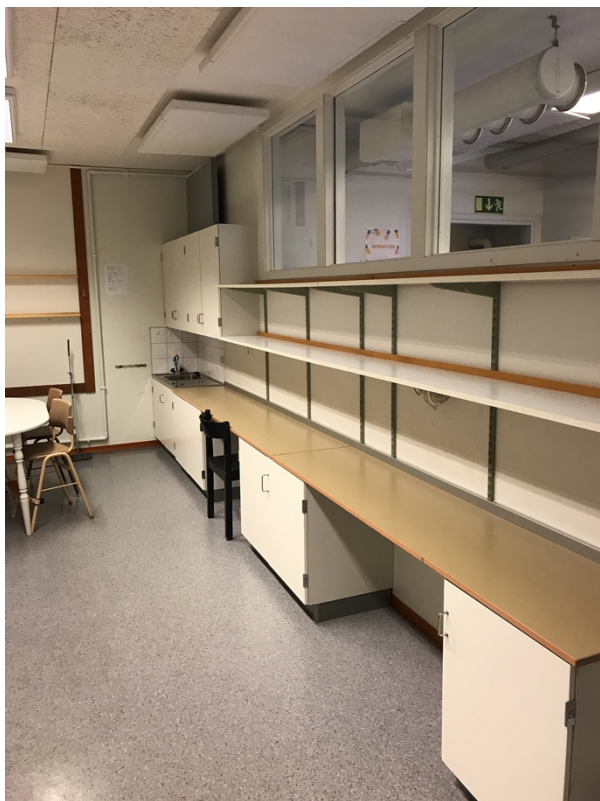
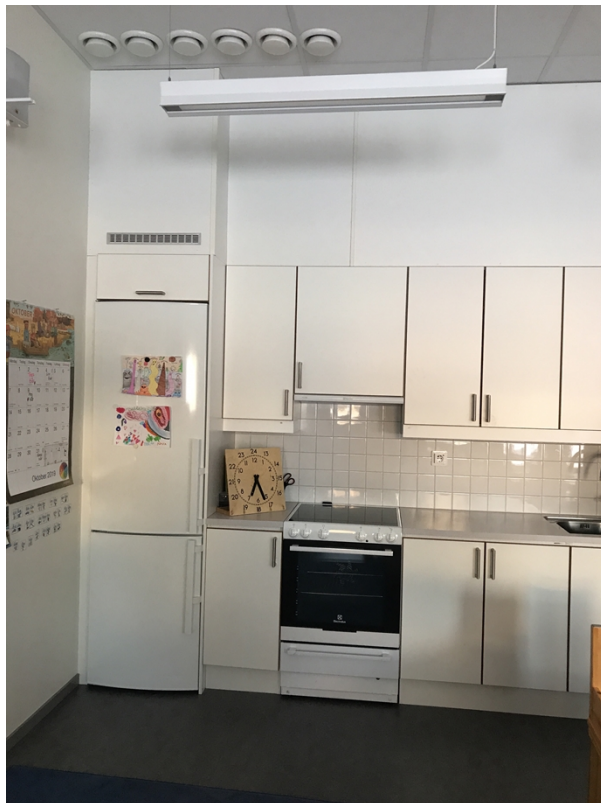
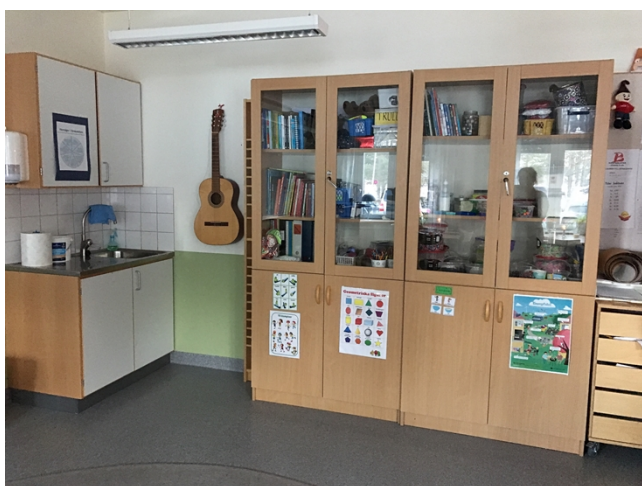
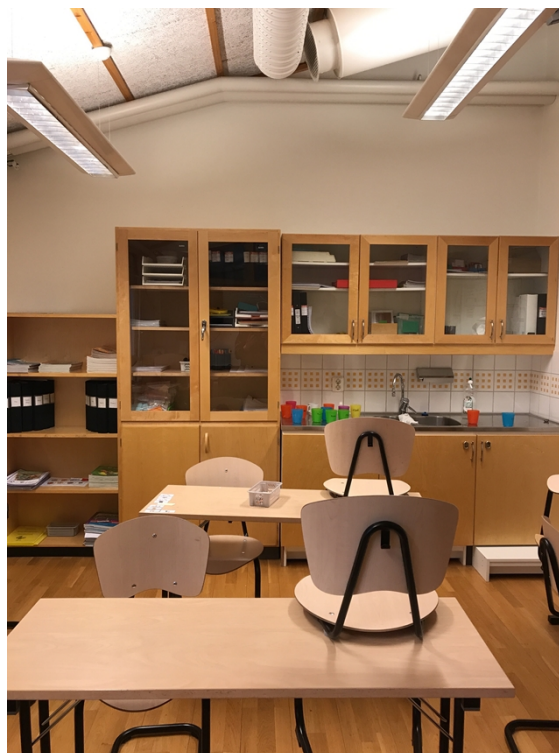
Nedan visas bra exempel på hur städbarheten har förbättrats i skolorna.

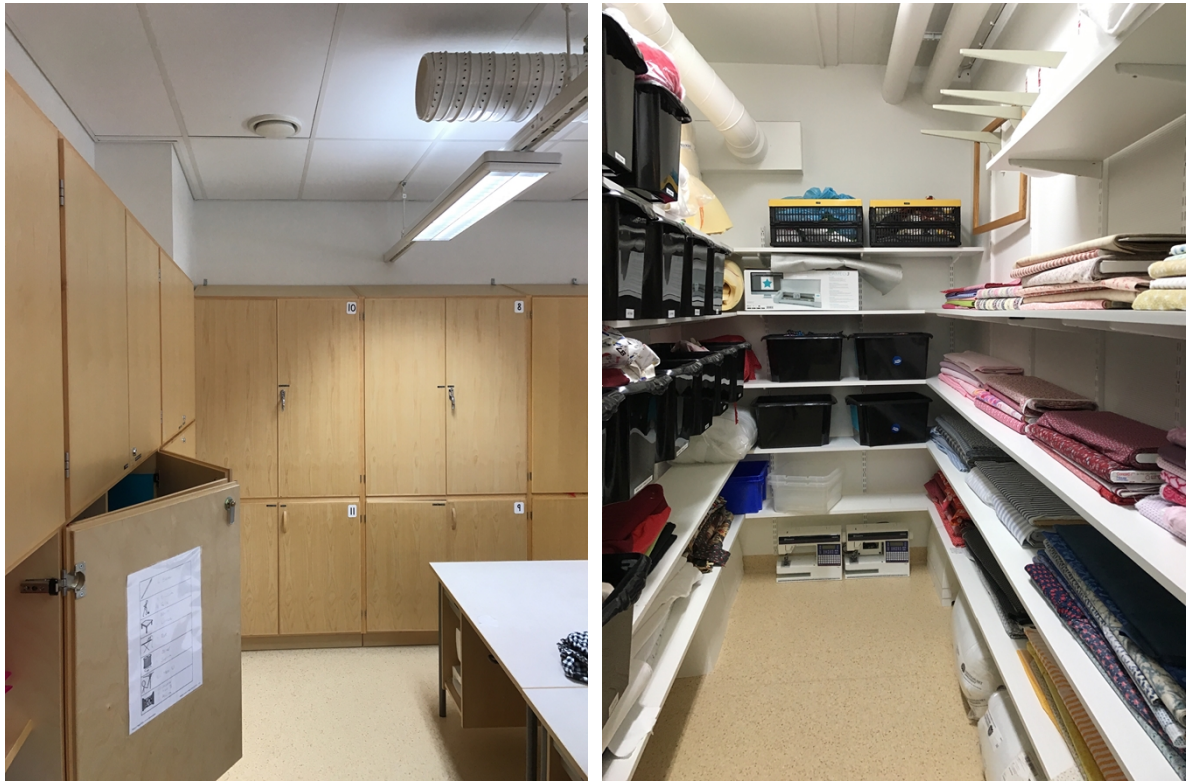
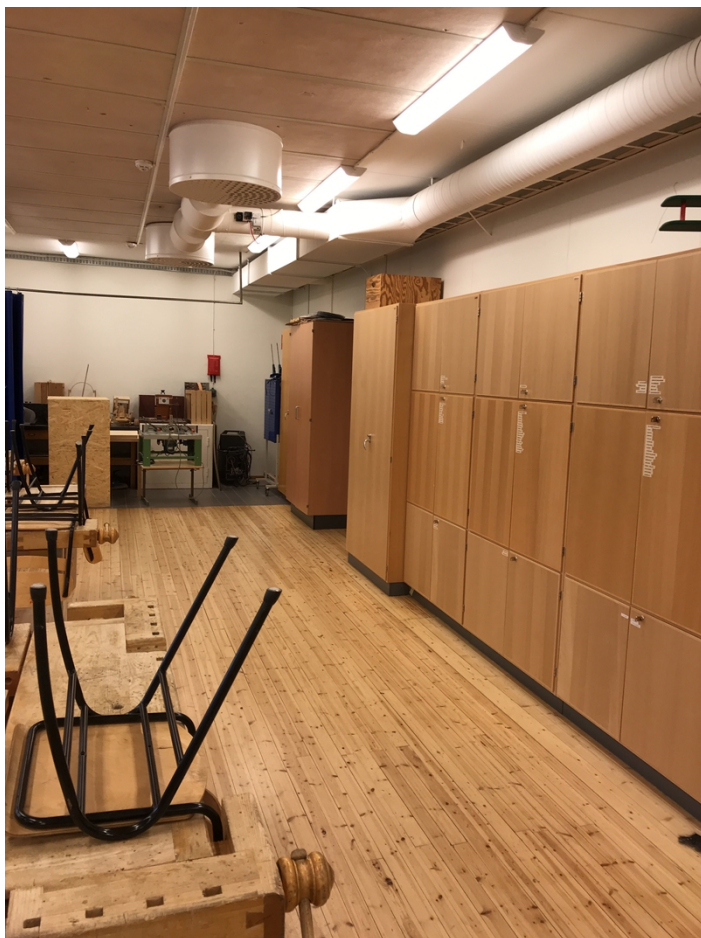
Bra exempel på god städbarhet i slöjdsalar. Ovan är det en syslöjdsal med tillhörande förråd för tyger. Nedan en träslöjdsal med hög städbarhet. Utbildningsförvaltningen har startat ett eget projekt i träslöjdsalar där de ska förbättra arbetsmiljön i dessa.

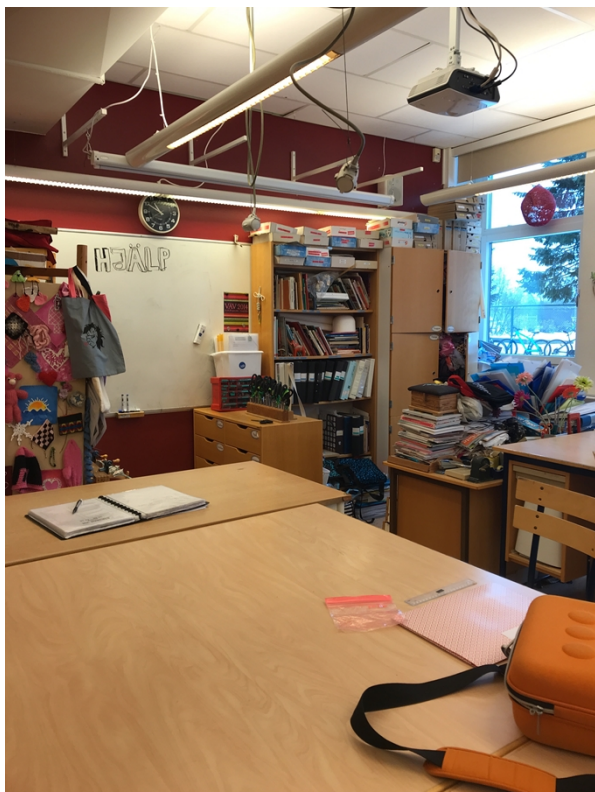
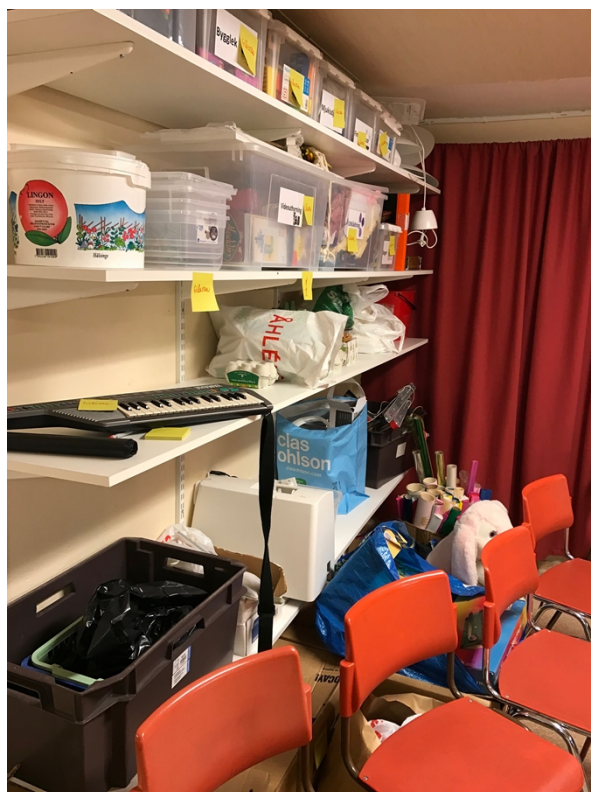
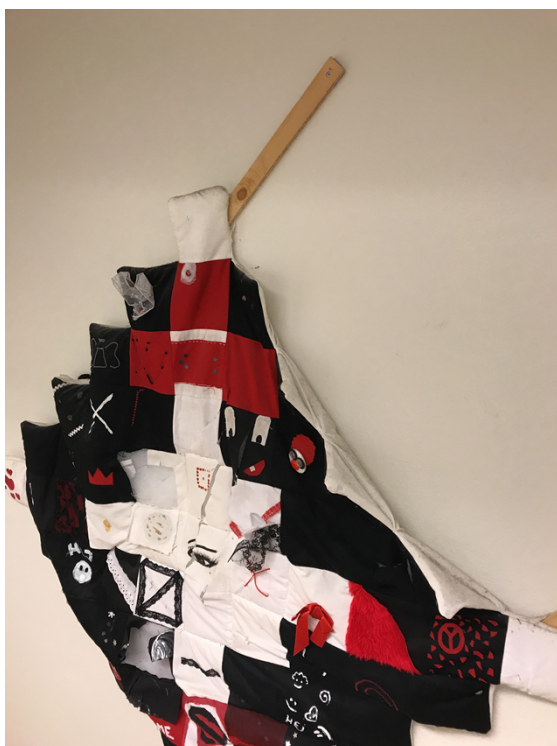
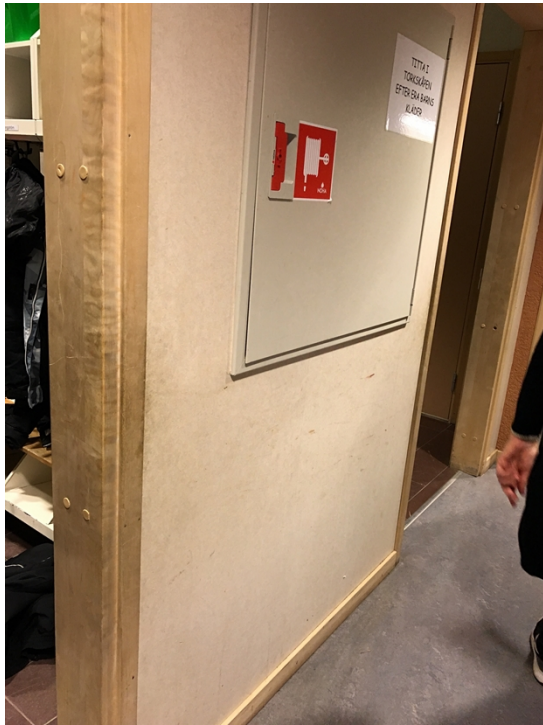
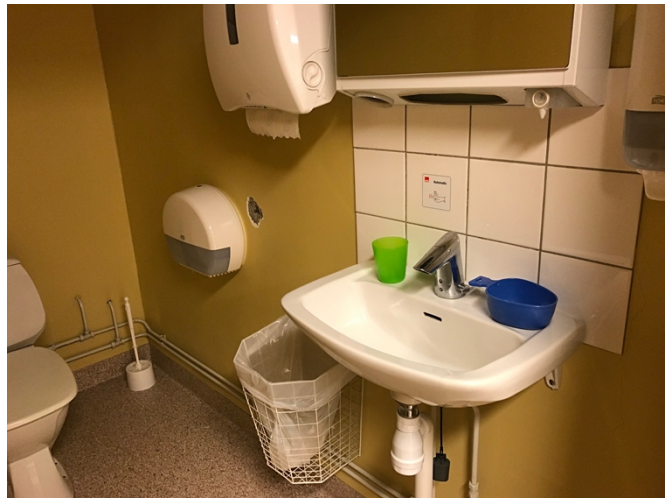
Nedan visas brister i städning och städbarhet. Samtliga utrymmen är åtgärdade.

Ovan visas svårstädade material på en skola och muggar vid handfatet.
Nedan visas två klassrum på samma skola där lärarna har olika mycket material framme.

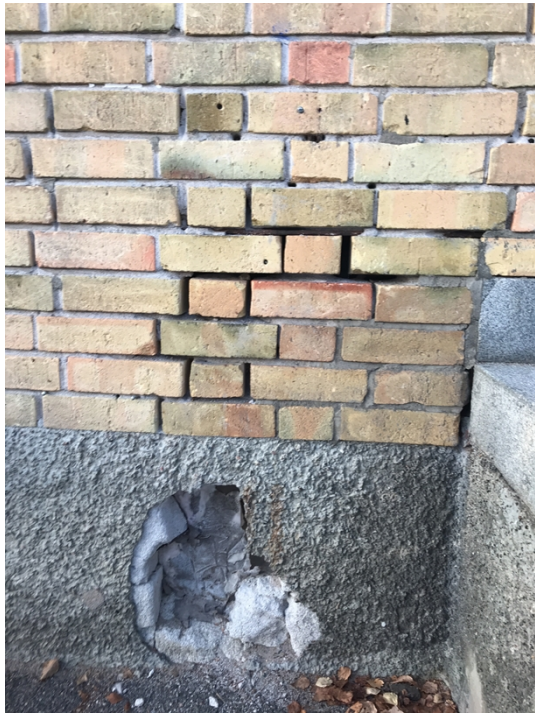
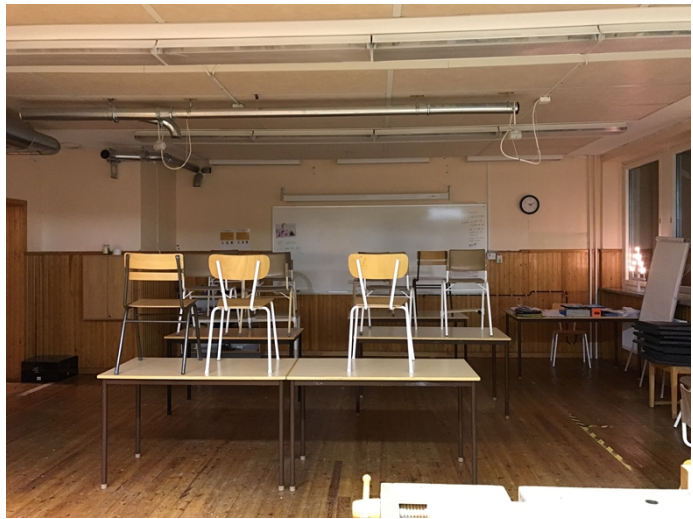
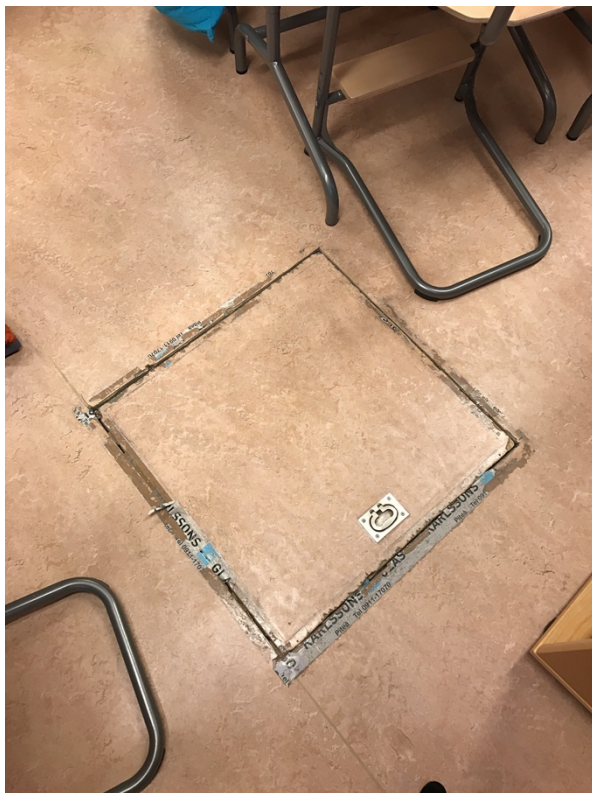
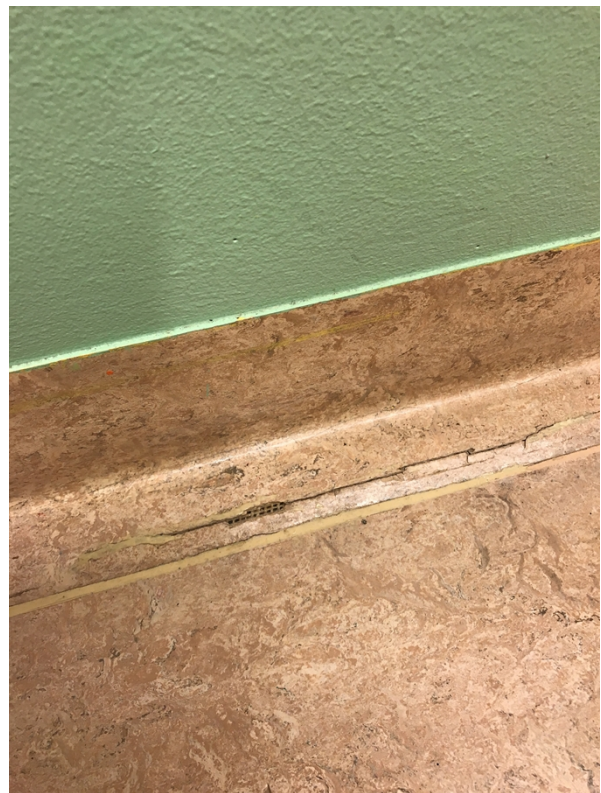
Tegelfasad som är i behov av renovering, ett klassrum där ventilationen inte lokaliserades samt håligheter i golv som kan öka risk för radon inomhus.
